EAGLE W 6035 - AREE DI LAVORO CON ZAVORRA AGGIUNTIVA SU SU TELAIO

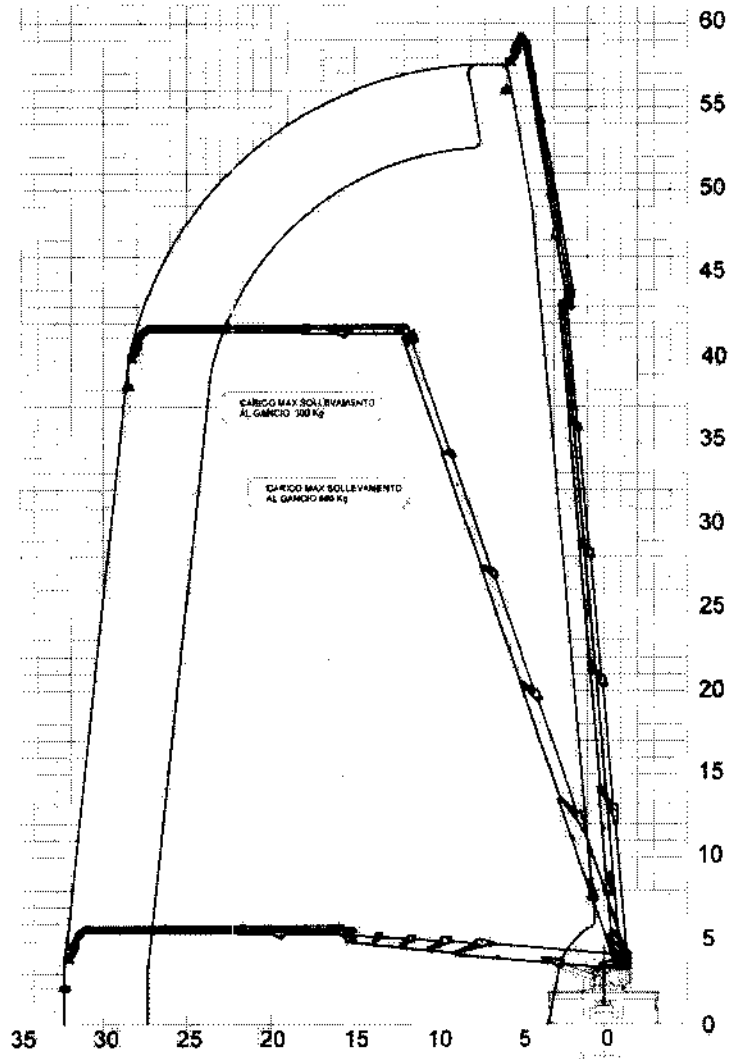
(A)
TRVERSE TOTALMENTE ESTESE

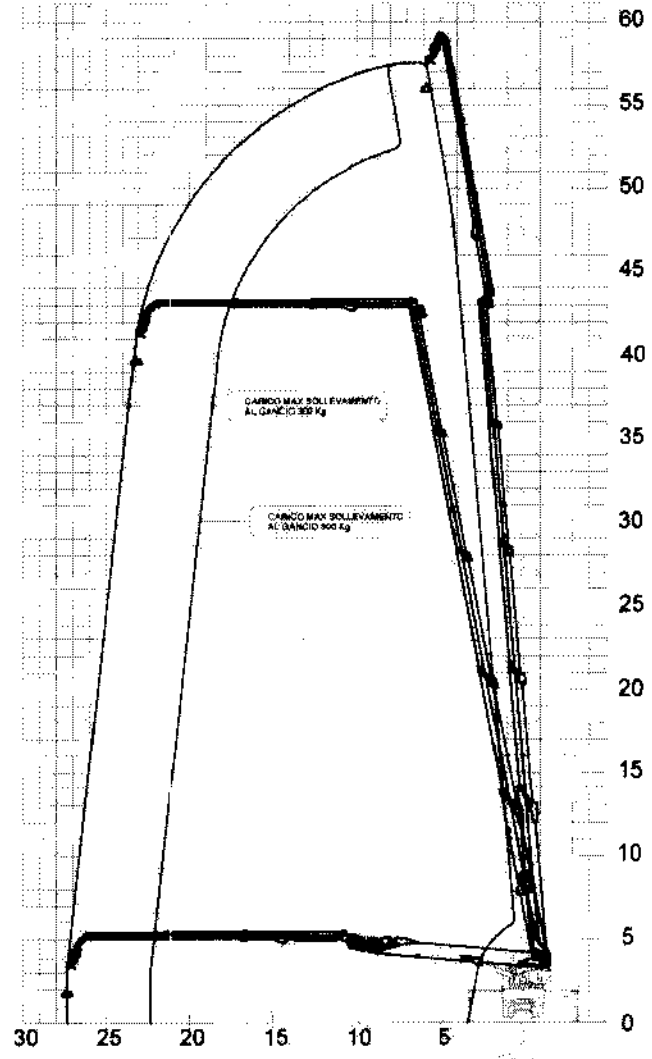
(B)
TRVERSE PARZIALMENTE ESTESE

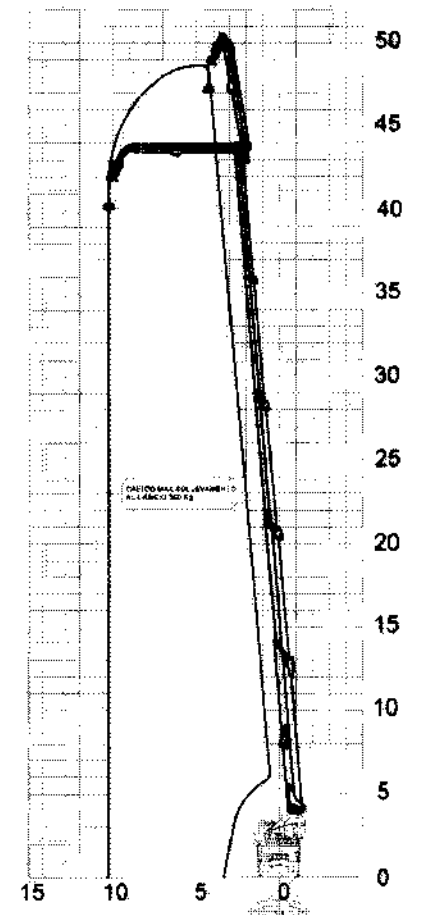
(C)
TRVERSE CHIUSE
